PONTIFICIA UNIVERSIDAD CATÓLICA DEL ECUADOR
FACULTAD DE INGENIERÍA
ESCUELA DE CIVIL

**“EVALUACIÓN TÉCNICO VISUAL DE PUENTES ANTE
FENÓMENOS NATURALES Y EVALUACIÓN ANTE CARGAS”**

ESCOBAR CANDO GABRIELA LIZBETH
OÑA PINTADO GABRIELA ALEXANDRA

QUITO, JULIO 2017

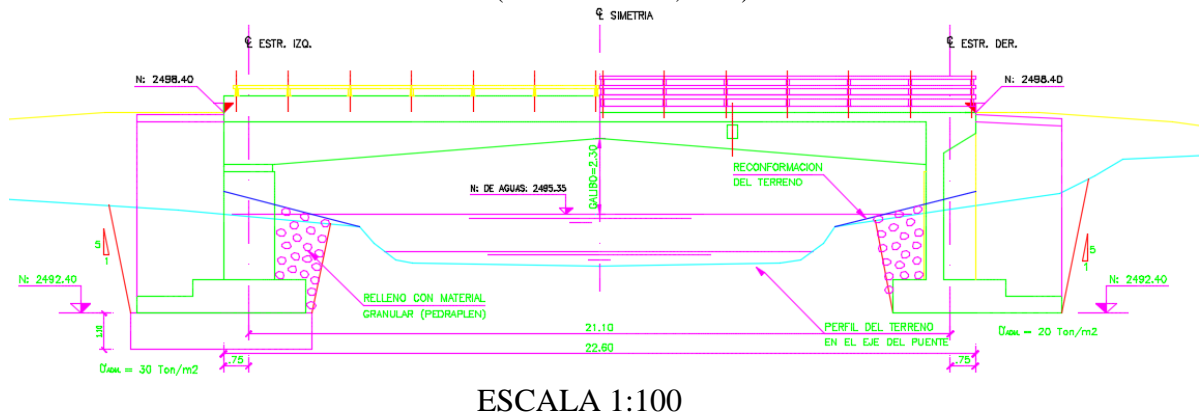
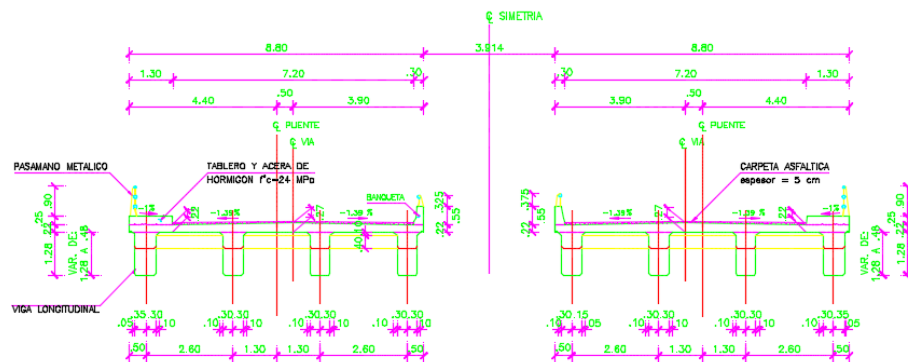
Para el cual se deberá tener en cuenta un daño significativo, con reparaciones necesarias en un plazo de 3 a 5 años para precautelar la seguridad de los usuarios de la estructura.

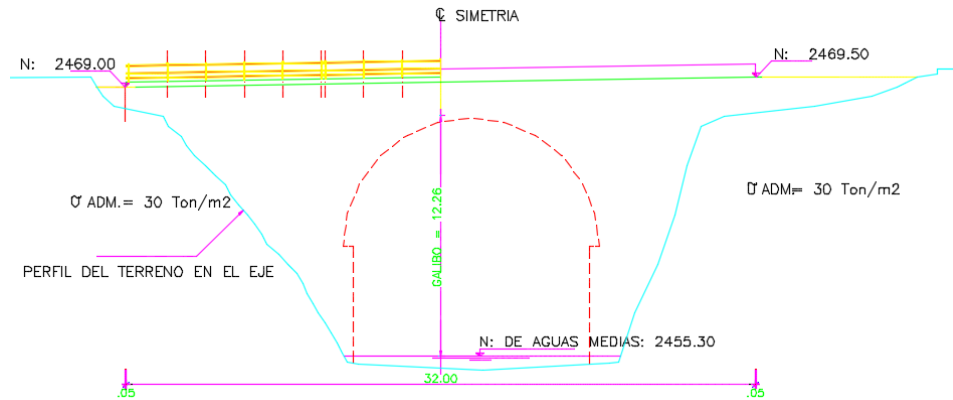
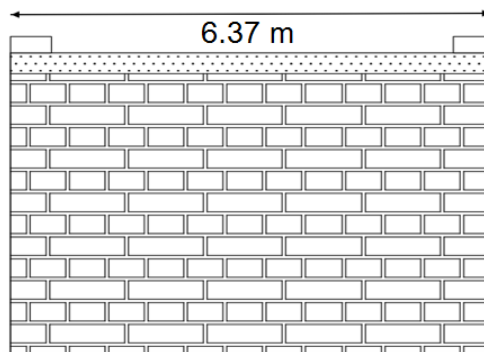
Para el cual se deberá tener en cuenta un daño significativo, con reparaciones necesarias en un plazo de 3 a 5 años para precautelar la seguridad de los usuarios de la estructura.

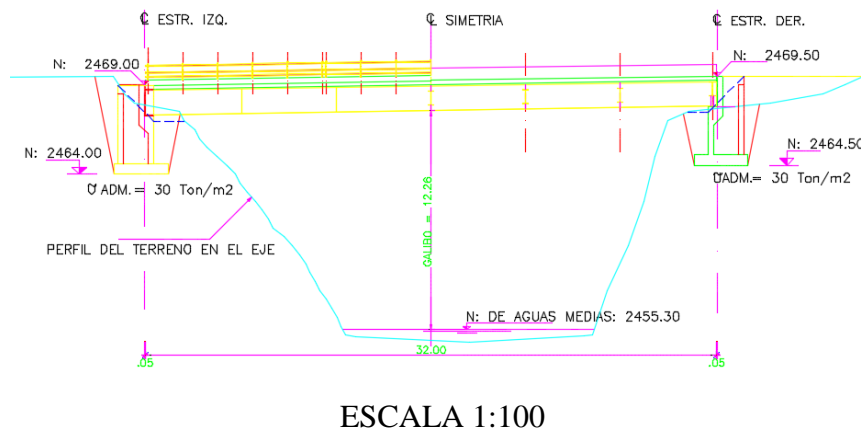
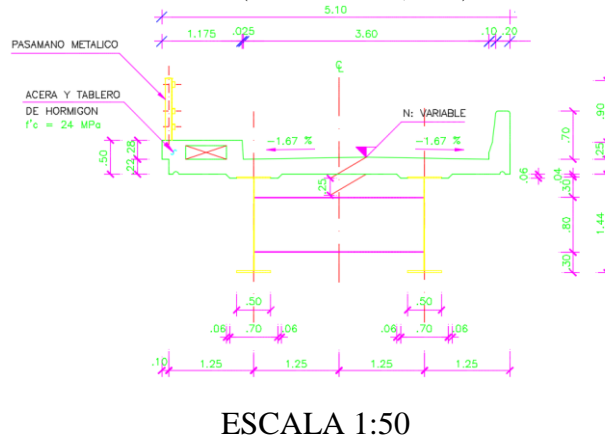
Para el cual se tiene que la estructura presenta problemas menores y no se defina un plazo de atención.

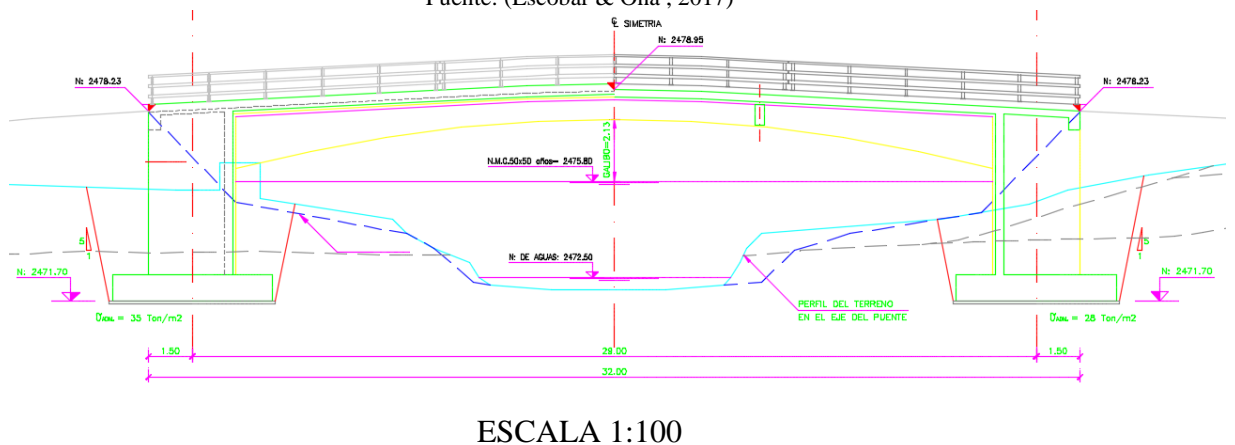
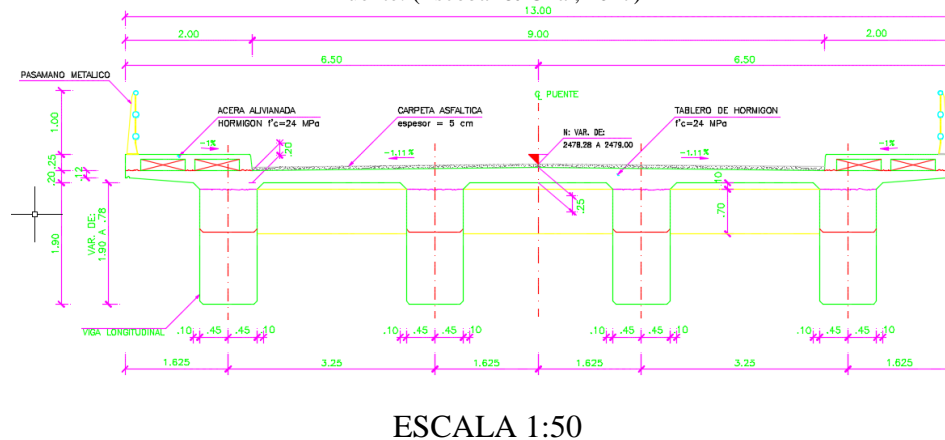
Para el cual se tiene que la estructura presenta problemas menores y no se define plazo para atención de la misma.
